**Fakty  
o pompie  
„UNIGUM“**

**„UNIGUM“ wygrywa w  
bezpośrednim porównaniu**

Gumowana pompa firmy Herborner Pumpenfabrik w teście

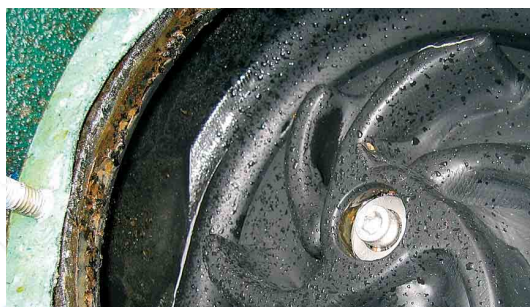
*Po siedmiu miesiącach pracy ciągłej pompa wygląda jak nowa: minimalne ślady zużycia na specjalnej warstwie „UNIGUM-u“ są prawie niedostrzegalne i nie mają wpływu na dalsze działanie pompy.*

Markus Detzler, kierownik oczyszczalni ścieków i Lars Runte, który reprezentował firmę Herborner Pumpen musieli dwa razy spoglądać, aby w ogóle móc stwierdzić jakiegokolwiek ślady zużycia powstałe na specjalnej gumie.

Wlot do pompy, kanał przepływowy i wirnik były prawie jak nowe. Jedynie na końcówkach dwóch łopatek wirnika można było stwierdzić dwa trochę głębsze wgniecenia, prawdopodobnie od jakiegoś ostrego kamienia, który dostał się do wnętrza pompy. Jednak nawet tutaj gumowanie zachowało swoje właściwości. Nie stwierdzono żadnego pęknięcia, rozpuszczania się gumy, czy

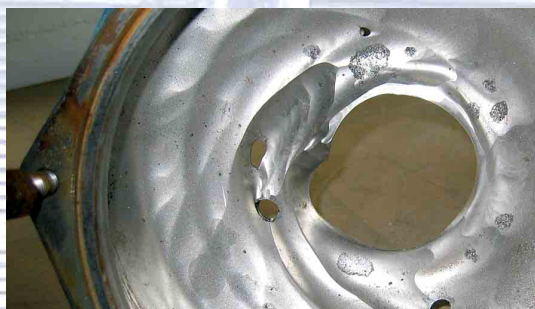
*Utwardzony odlew chromowy nie był wystarczająco twardy. Po niespełna roku korpus i wirnik były tak zużyte, że konieczna była kompletna wymiana wkładu hydraulicznego.*

W przypadku zamontowanych na oczyszczalni w marcu 2001 r. pomp z utwardzonego odlewu chromowego przypuszczano przy ich konstruowaniu, że poradzą one sobie z tym zjawiskiem. Jednak po roku eksploatacji, musiała nastąpić kompletna wymiana części hydraulicznych pompy. Na dłuższą metę było to dość drogie. Zarząd oczyszczalni ocenił remonty dotychczasowych pomp za zbyt kosztowne i na jesień 2005 r. zaczęto poszukiwać urządzeń alternatywnych. Dwa rozwiązania wydawały się być obiecujące: z jednej strony pompa z warstwą ceramiczną, a z drugiej pompa „UNIGUM“ ze specjalną warstwą gumy z firmy Herborner Pumpen, która udowodniła już swą niezawodność pracując w kopalniach żwiru i piasku oraz na wielu oczyszczalniach ścieków.

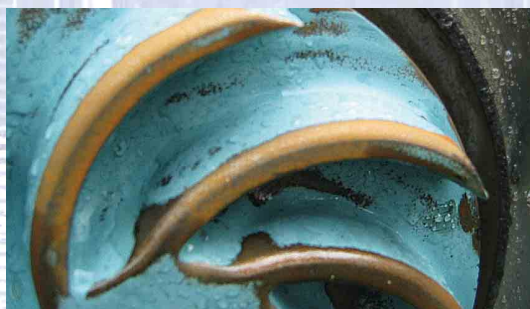
*Bezradność : szczególnie na wirniku i wlocie do pompy warstwa ceramiczna w wielu miejscach została kompletnie zdarta. Widać tutaj prześwitujący metal. Remont tej pompy jest nieunikniony.*

odklejania jej od korpusu. Natomiast w pompie z warstwą ceramiczną można było zobaczyć wiele śladów zużycia spowodowanych pracą w trudnych warunkach. W wielu miejscach warstwa ceramiczna była zupełnie zużyta, a w niektórych było nawet widać ślady ścierania korpusu. Według opinii Markusa Detzlera pompa ta nie była w stanie dłużej wytrzymać tak trudnych warunków pracy.

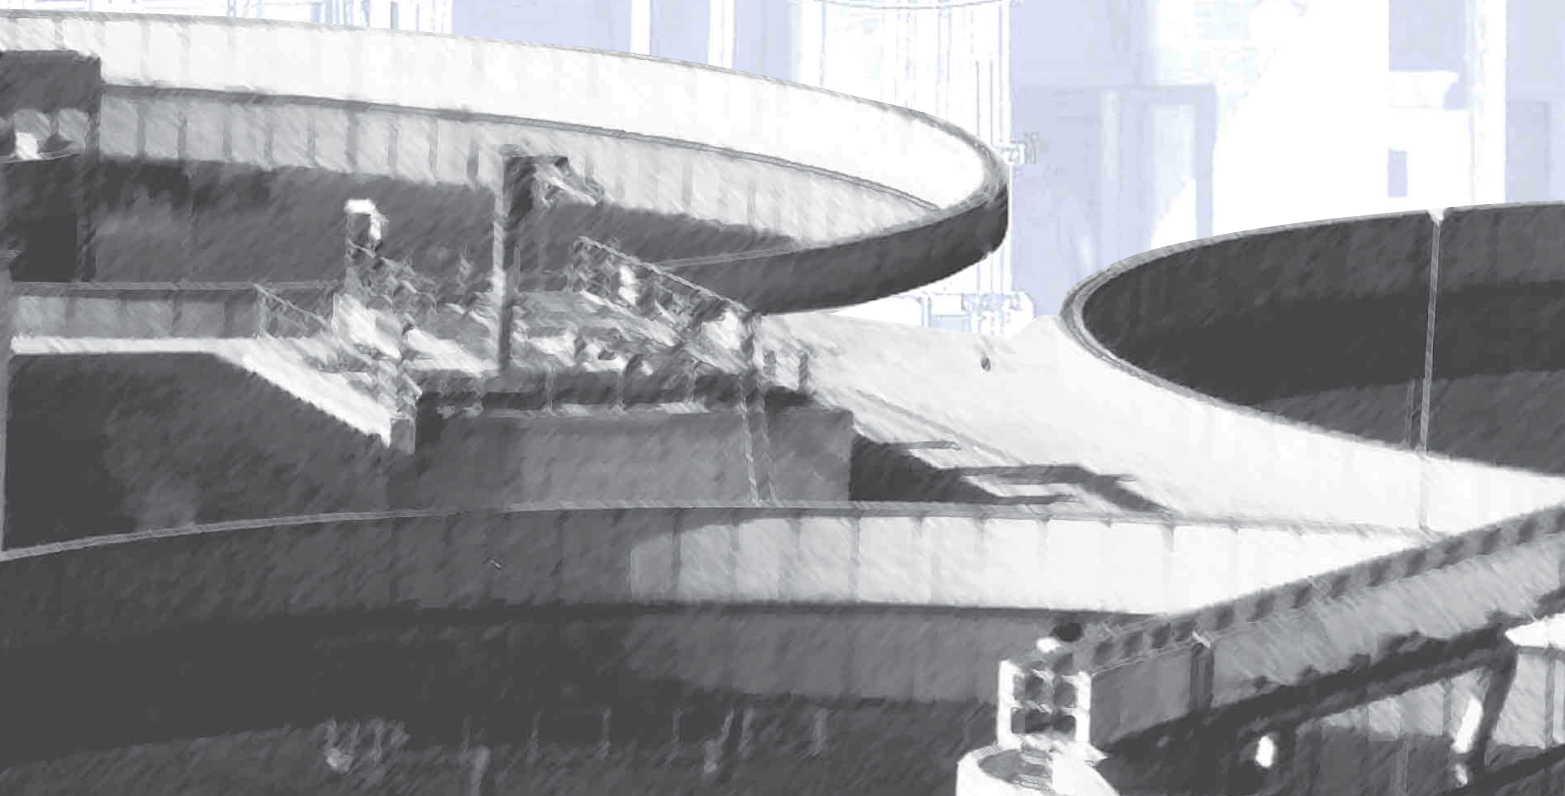
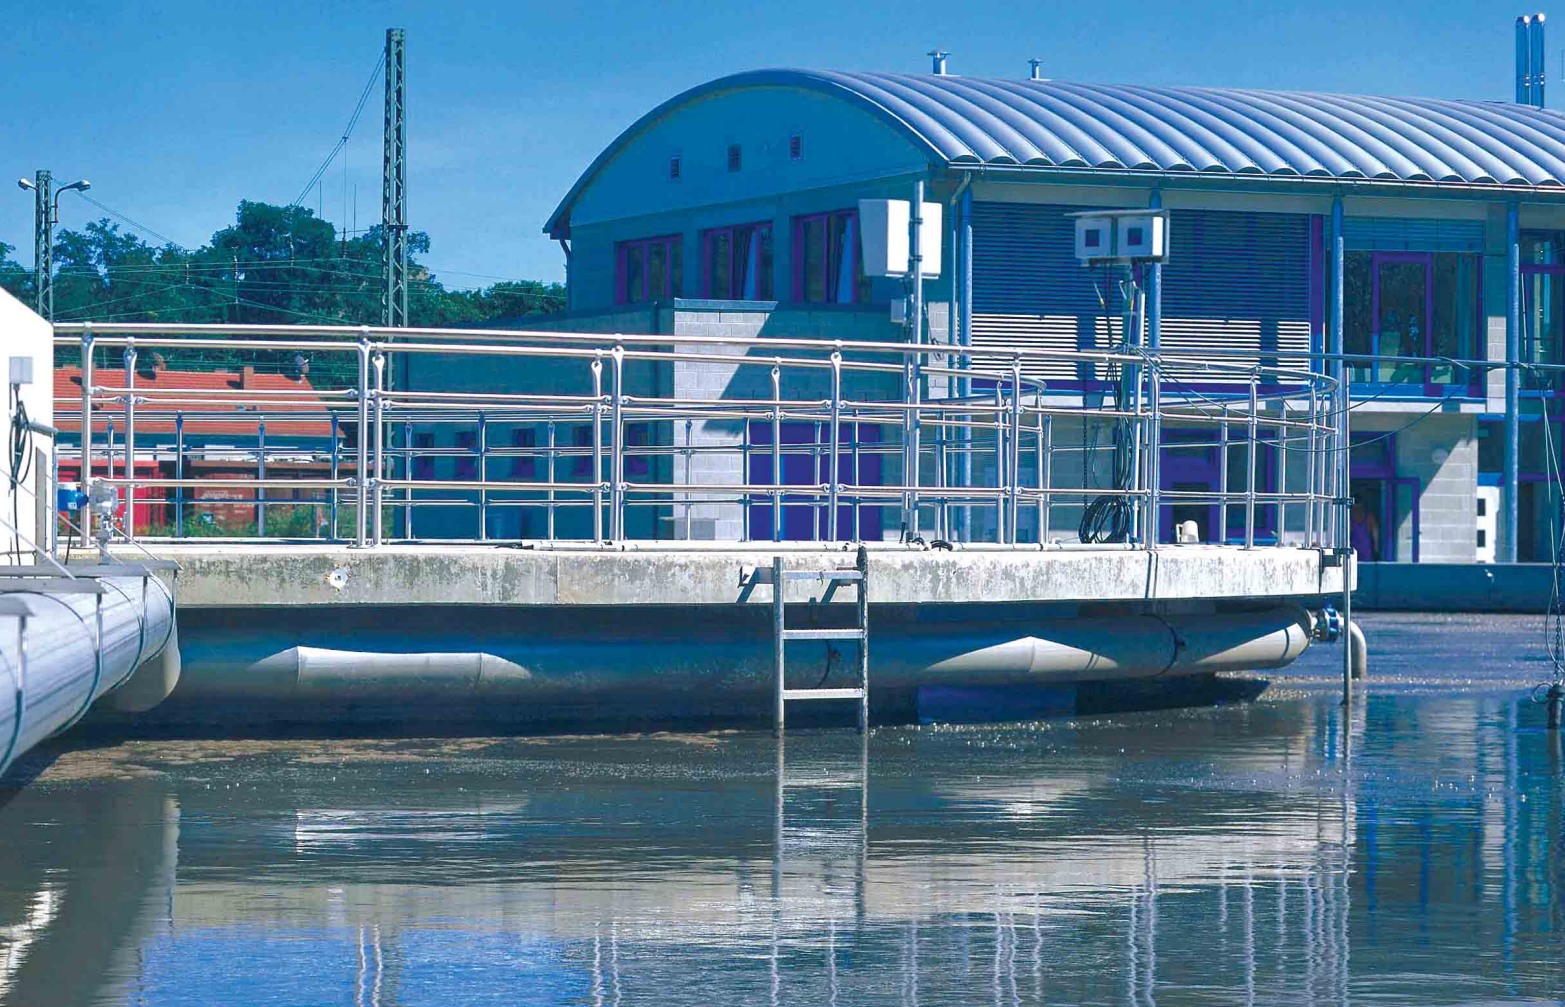
## Dane techniczne :

Pompa zatapialna UNIVERS-T gumowana

Typ TWRH / 81-6-180-SG

Wydajność : 35 m<sup>3</sup>/h

Wysokość podnoszenia : 6 m

Prędkość obrotowa : 1450 1/min

Moc silnika : 2,2 kW
